## İŞ EMRİ SÖZLEŞMESİ

NEO PLUS OTOMOTİV HİZMETLERİ LİMİTED ŞİRKETİ

| Plaka: | 34EDM076 |
| Marka / Model: | Fiat / PUNTO S7 POP |

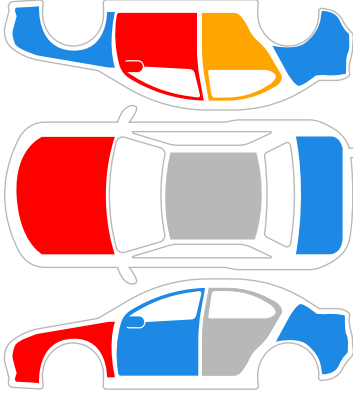
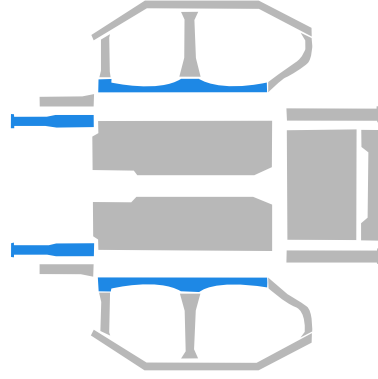
**KAPORTA BOYA KONTROLLERİ**

| Kontrol Noktası | Durum | Not |
|---|---|---|
| ► MOTOR KAPUTU | DEĞİŞEN | |
| ► SOL ÖN ÇAMURLUK | DEĞİŞEN | |
| ► SOL ÖN KAPI | BOYALI | |
| ► SOL ARKA ÇAMURLUK | BOYALI | |
| ► BAGAJ KAPAĞI | BOYALI | |
| ► ARKA PANEL | ORJİNAL | EZİK |
| ► BAGAJ HAVUZ İÇİ SAÇI | ORJİNAL | HAFİF EZİK |
| ► SAĞ ARKA ÇAMURLUK | BOYALI | |
| ► SAĞ ARKA KAPI | LOKAL | |
| ► SAĞ ÖN KAPI | DEĞİŞEN | |
| ► SAĞ ÖN ÇAMURLUK | BOYALI | |
| ► SAĞ MARŞPIYEL | BOYALI | |
| ► SOL MARŞPIYEL | BOYALI | |
| ► SAĞ ÖN ŞASE | BOYALI | İŞLEMLİ |
| ► SOL İÇ PODYE | ORJİNAL | İŞLEMLİ HASARLI |
| ► SOL ÖN ŞASE | BOYALI | İŞLEMLİ |

► **NOT** : ARACIN MUHTELİF YERLERİNDE EZİK GAMZE ÇİZİKLER VAR
